OPTIMALIZACE VÝROBY TĚŽKÝCH OCELOVÝCH ODLITKŮ

OPTIMIZATION OF HEAVY STEEL CASTINGS

DIPLOMOVÁ PRÁCE
MASTER'S THESIS

Sledovaným odlitkem bylo těleso ventilu o hrubé hmotnosti 2682 kg z oceli na odlitky dle ASTM A216WCC. Hlavní kritérium pro posouzení příčin a rozsahu

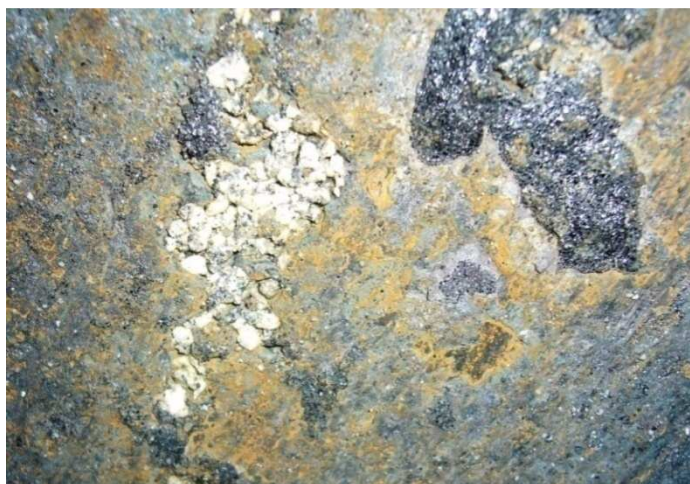
Obr. 4.1 Sekundární struska

Způsob zjištění vady se provádí prohlídkou povrchu odlitku, nejlépe před tryskáním, s ohledem na popis vady. Nalezení světlé skvrny na povrchu odlitku, jak je uvedeno na obr. 4.1, je jednoznačným důkazem.

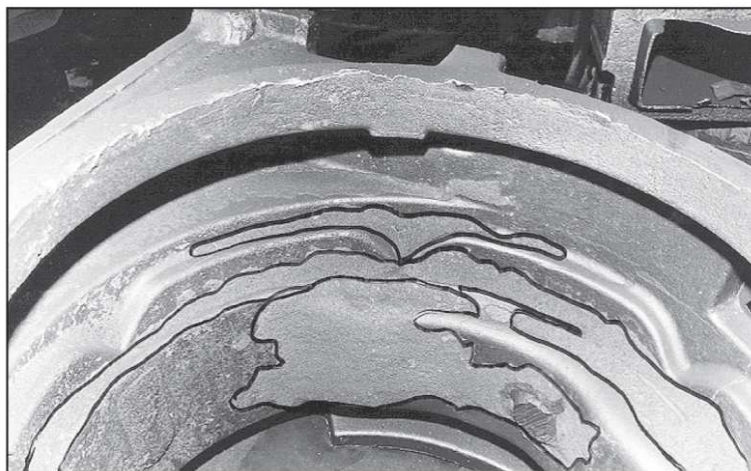
Vizuálně na hrubě očištěném odlitku po vytlučení z rámu, po otryskání, vysekávání. Příklad povrchové připečeniny je na obr. 4.6.

Obr. 4.6 Připečenina na ocelovém odlitku [13]

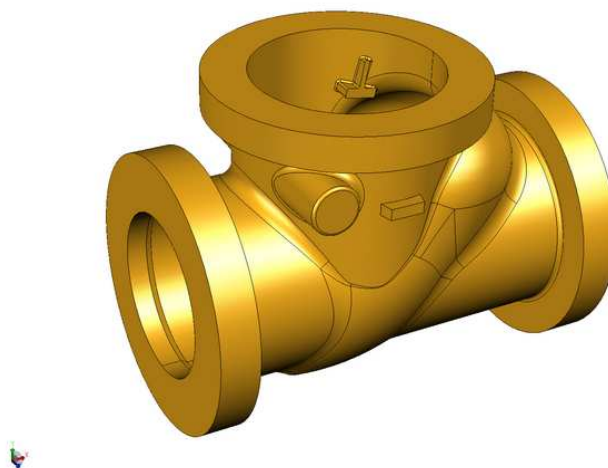
Obr. 5 Těleso ventilu

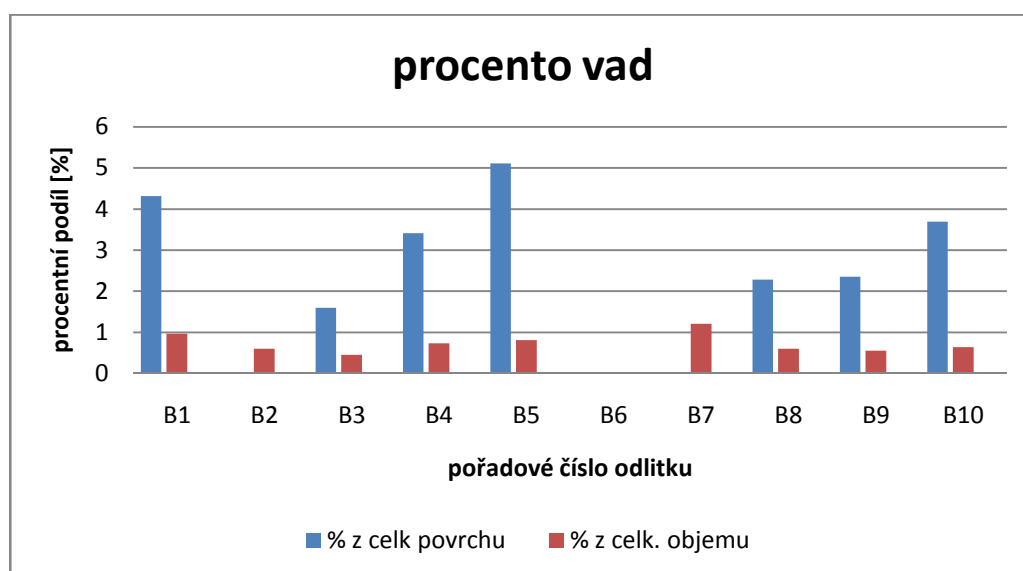
Na sledovaných odlitcích se vyskytovala zejména sekundární struskovitost a trhliny. V tabulce 6.4 jsou zaneseny objemy a povrchy celkově bez. Není tak rozlišeno kolik % by zaujala každá specifická vada ze všech přítomných vad. Rozlišení vad po otryskání odlitku bylo provedeno jen u ventilů B1, B3, B9 a B10. U těchto odlitků byly vady při jejich označování po magnetické polévací zkoušce barevně odlišeny. Trhliny jako rozlišitelné vady jsou tedy odděleny od ostatních vad (viz. tab. 6.5). Celkový objem a povrch odlitku byl zjištěn ze simulačního programu PROCAST.

Graf 6.1 – Procento vad u jednotlivých odlitků

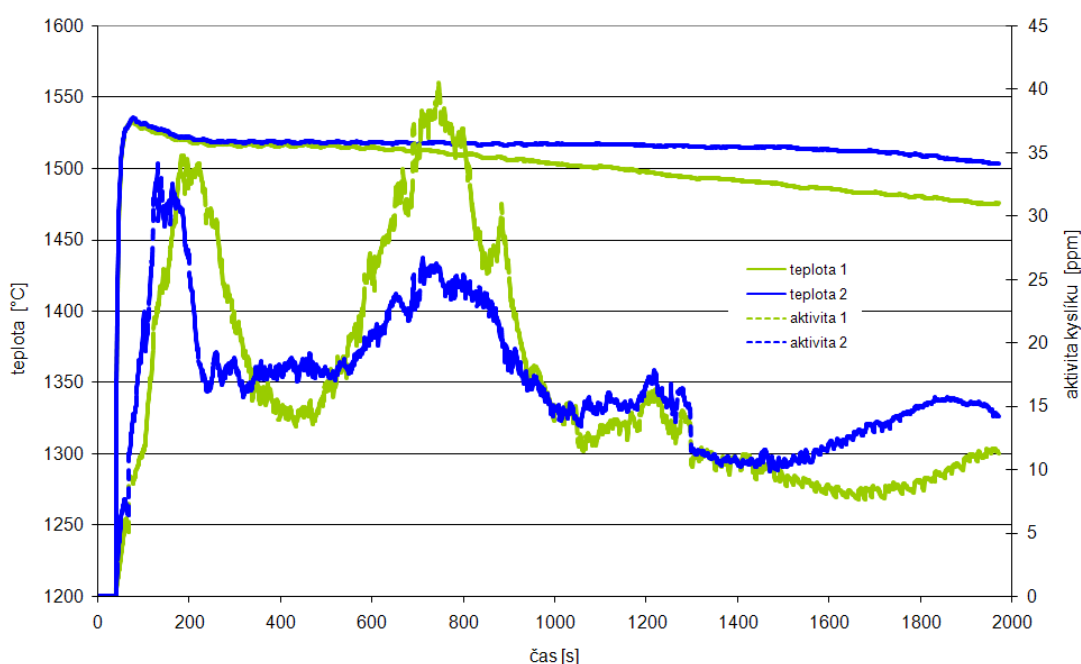
Graf. 6.2 - Průběh naměřených teplot a aktivit kyslíku v odlitku B8

Počáteční teplota byla u odlitku B8 po nalití kovu do formy 1532 °C, což je více jak teplota likvidu a z grafu lze vyčíst skokovou změnu při počátku tuhnutí.

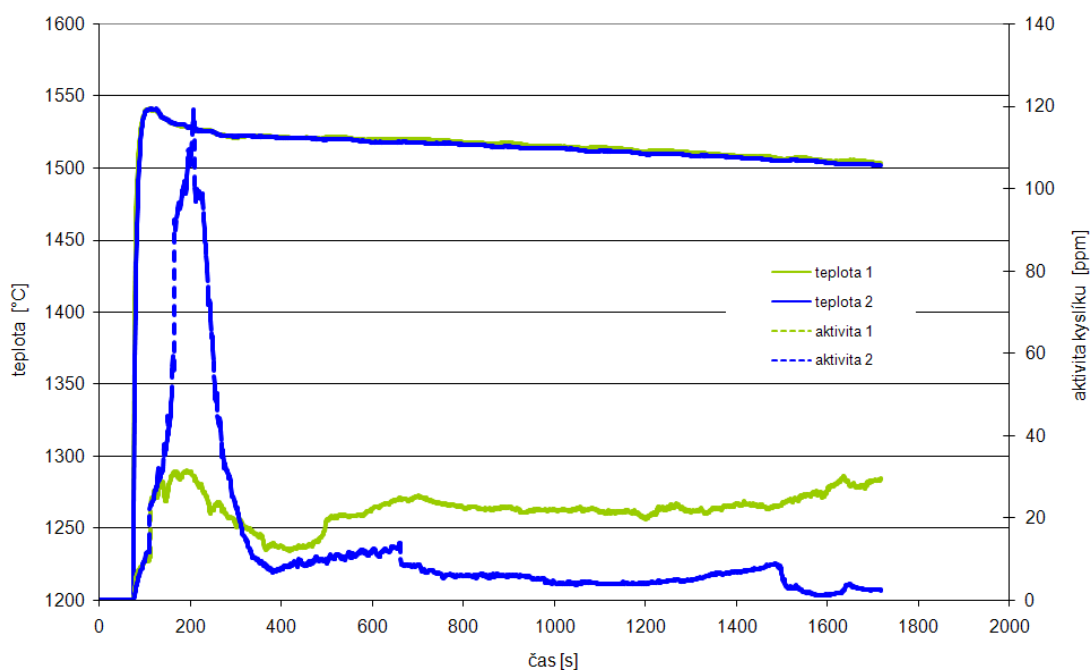
Při redukčním údobí tavby byla za teploty 1630°C naměřena aktivita kyslíku 31 ppm, pánvi po odpichu pece bylo při teplotě kovu 1635°C naměřeno 20,5 ppm a po argonování při 1600°C to bylo 11 ppm. Z měření v dutině formy odlitku B9 víme (tab. 6.7), že hodnota aktivity kyslíku byla asi 13 ppm, což je víc než v pánvi po argonování. Tento fakt nasvědčuje tomu, že při procesu odlévání kovu mohla probíhat reoxidace.

Graf. 6.3 - Průběh naměřených teplot a aktivit kyslíku v odlitku B9

Počáteční teplota kovu u odlitku B9 byla po nalití 1541°C.

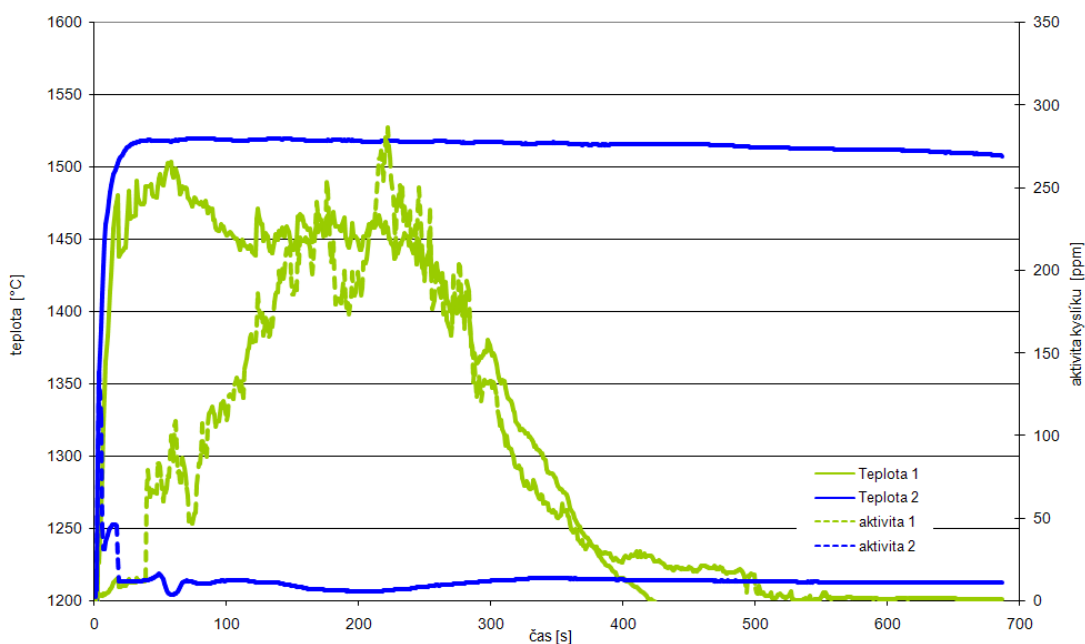
Graf. 6.4 - Průběh naměřených teplot a aktivit kyslíku v odlitku B10

Kov po nalití odlitku B10 měl teplotu 1519°C, což je pod teplotou likvidu. Není tedy vidět v grafu skokovou změnu aktivity kyslíku a lze též vyčíst, že jeden senzor nefungoval správně, protože došlo k závadě spojení. Skutečnost, že

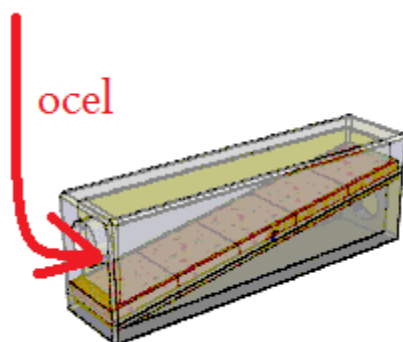
Při hodnocení použité filtrace bylo zjištěno, že byly při formování filtrační rošty pootočený o 90°C kolem pomyslné osy v protínající stěny filtru se vtokem a výtokem. Tuto chybu, která nastala u všech forem, se podařilo zachytit až po vytlučení odlitku z formy. Správná poloha je naznačena na obr. 6.1, na obr. 6.2 je možné vidět polohu nesprávnou, změněnou

Obr.6.1 Správná poloha filtračního roštu
